Presentación del caso

Cómo citar este artículo: Ghisi JP, Abraham Z, Trache A. Instrucción Ortopédica de Posgrado - Imágenes. Presentación del caso. *Rev Asoc Argent Ortop Traumatol* 2018; 83(3): 147-151

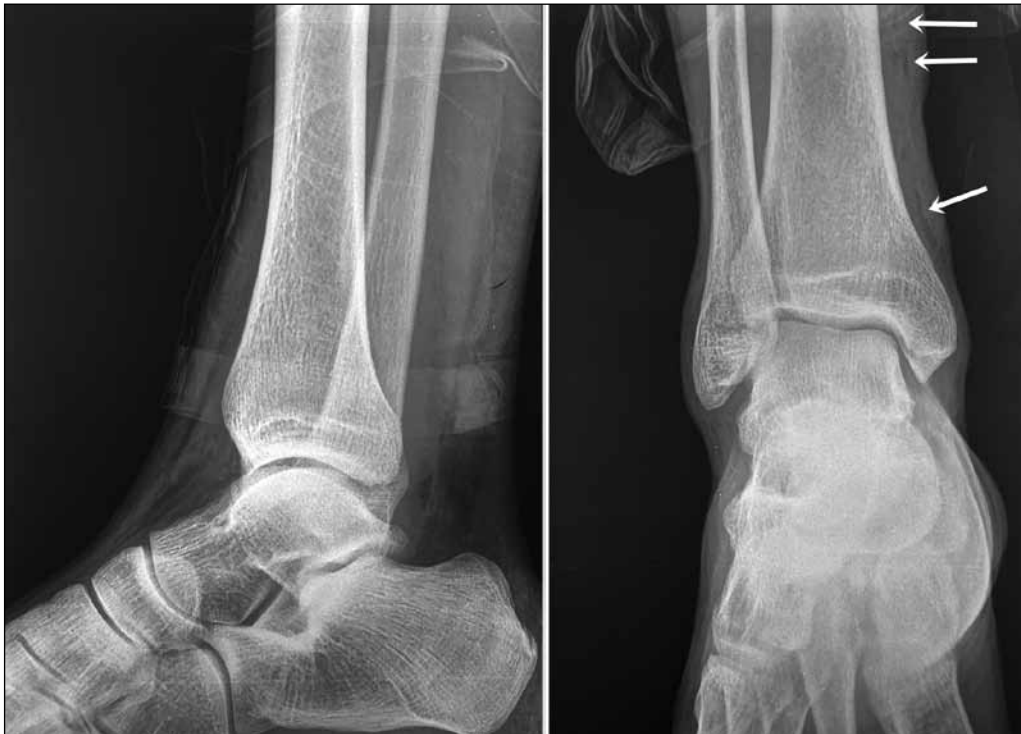
▲ **Figura 1.** Radiografías de tobillo, de perfil y de frente. No se observa lesión ósea. Sólo se reconocen imágenes lineales radiolúcidas en los tejidos blandos, en la cara medial del tercio distal de la pierna (*flechas blancas*) que coinciden con la topografía de una herida corto-punzante en la piel relacionada con un accidente motociclístico.

Las imágenes de las radiografías simples en proyecciones de frente y de perfil, del tobillo y de ambos pies (Figuras 1 y 2) no muestran alteraciones significativas en las estructuras óseas. Se visualiza un área de radiolucidez en los tejidos blandos de la cara medial de la pierna distal en relación con la herida dérmica mencionada.

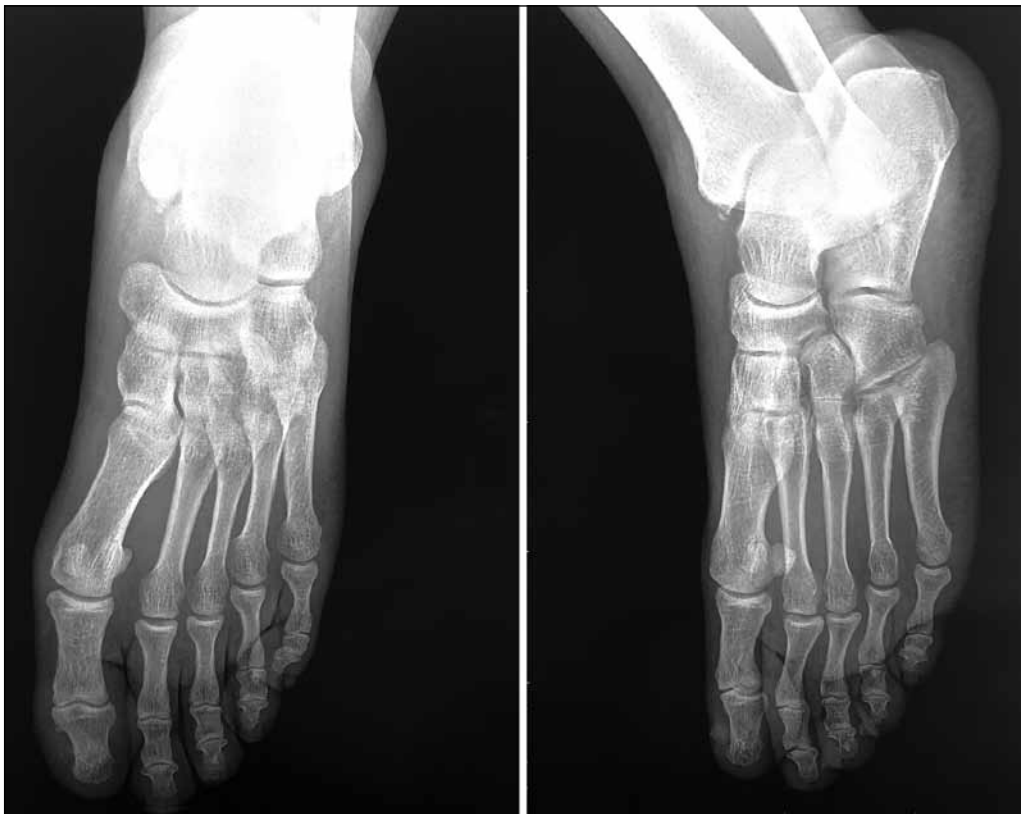
▲ **Figura 2.** Radiografías de pie, de frente y oblicua. No se advierten anomalías radiográficas en las estructuras óseas, articulares o en los tejidos blandos.

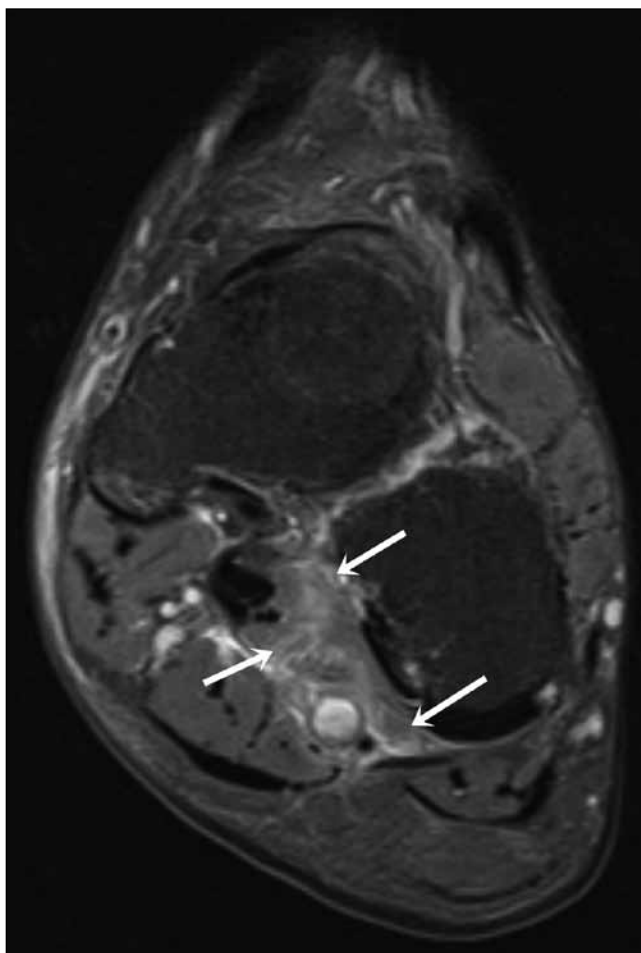
▶ **Figura 4.** Resonancia magnética, corte coronal del mediopié, secuencia densidad protónica con supresión de grasa (TR 3940/TE 34). Se advierte edema en los tejidos blandos adyacentes al pedículo vascular plantar lateral, especialmente entre las fibras musculares del cuadrado plantar (*flechas blancas*).

En las imágenes de la RM, se destaca moderado engrosamiento de la vena plantar lateral, con cambios inflamatorios en los tejidos blandos perivenosos y que incluyen al compartimento muscular plantar, expresados por aumento difuso de la señal en ponderaciones sensibles al líquido (Figuras 3-6). El otro hallazgo de relevancia en la RM es un defecto de relleno en la luz de la vena.

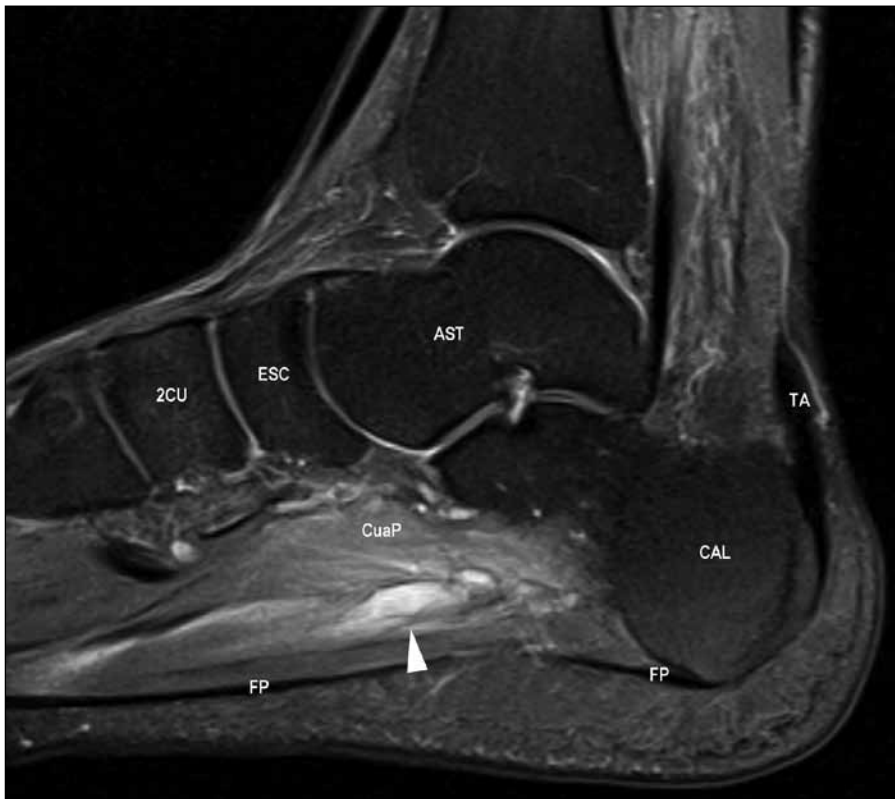
◀ **Figura 5.** Resonancia magnética, corte sagital del retropié y mediopié, secuencia densidad protónica con supresión grasa (TR 2630/TE 34). Se destaca engrosamiento de la vena plantar lateral (*punta de flecha blanca*) con edema en los tejidos blandos plantares perivasculares. 2CU = segunda cuña; ESC = escafoides; AST = astrágalo; CAL = calcáneo; TA = tendón de Aquiles; CuaP = cuadrado plantar; FP = fascia plantar.

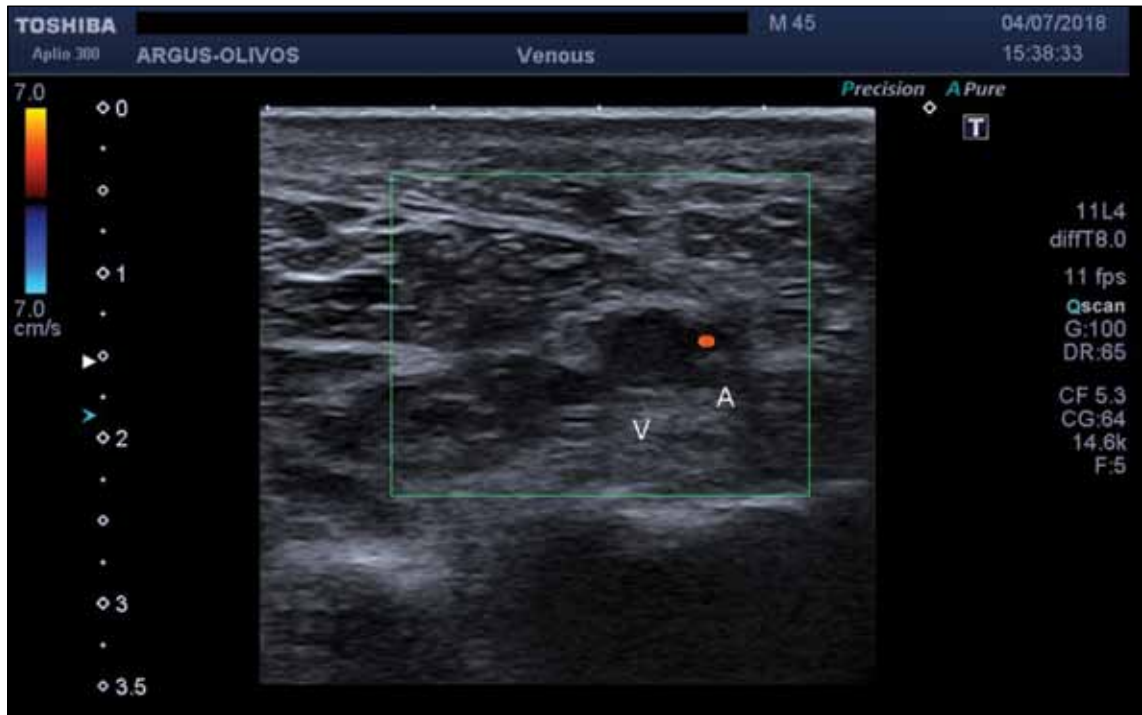
▲ **Figura 7.** Doppler color, corte transversal. Vena plantar lateral dilatada (V) con contenido hipoeicoico, no colapsable y sin señal Doppler color. Nótese la arteria adyacente (A) con flujo al Doppler color.

El estudio Doppler confirma el hallazgo sospechado por la RM (Figuras 7 y 8). Revela dilatación de la vena plantar lateral y ausencia de flujo Doppler, así como incapacidad para reducir la luz del vaso durante la maniobra de compresión.

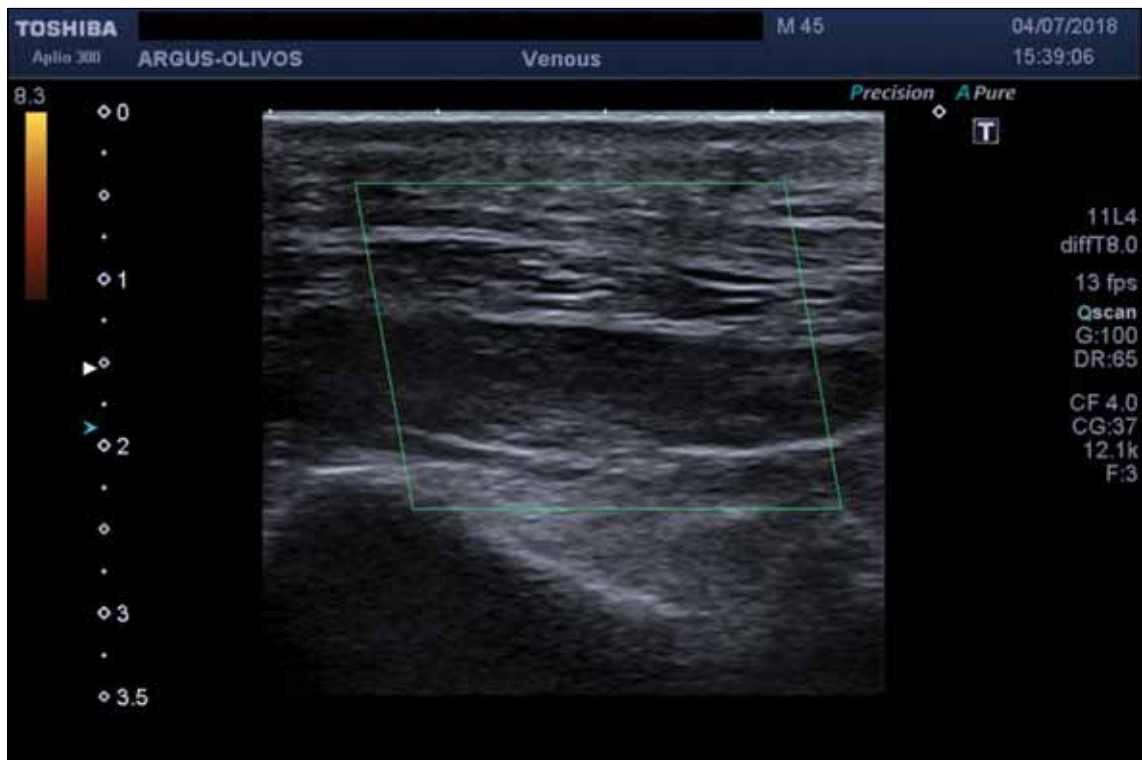
▲ **Figura 8.** Doppler Power, corte longitudinal. Confirma la ausencia de flujo (trombosis) de la vena plantar lateral.
